Evaluación de las viviendas autoconstruidas para determinar la vulnerabilidad
sísmica en la urbanización Patibamba Baja – Abancay – Apurímac - 2018

**TESIS PARA OBTENER EL TITULO PROFESIONAL DE
INGENIERO CIVIL**

LLAMCCAYA HUAMANI, HENRY

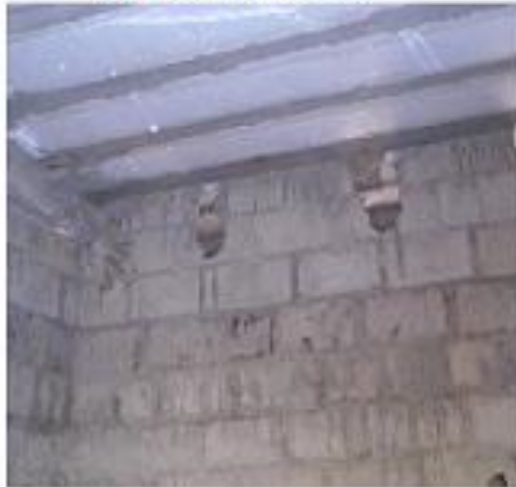
MUROS CON ORIFICIOS

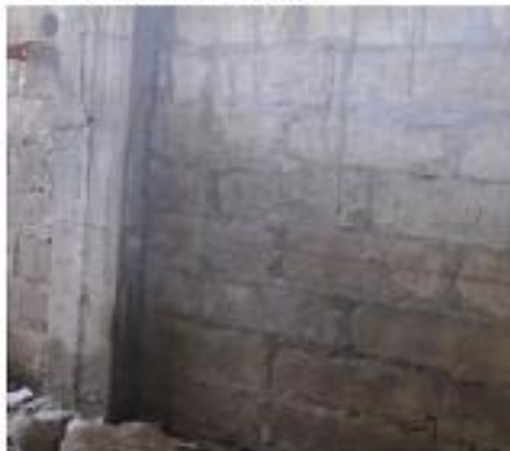
HUMEDAD EN EL MURO

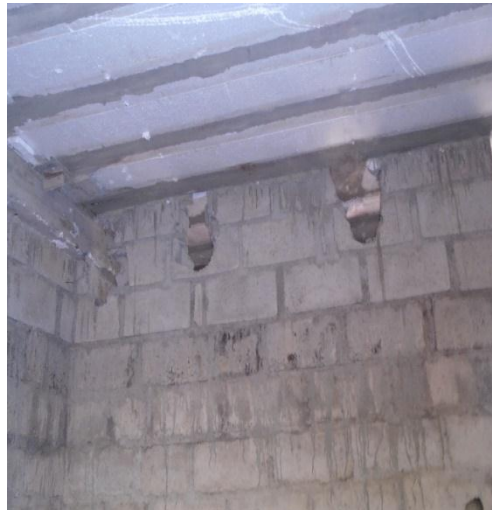
Presenta cangrejaras y humedad en los muros. Los muros son con bloque de concreto (bloquetas), fabricados artesanalmente.

MUROS CON ORIFICIOS

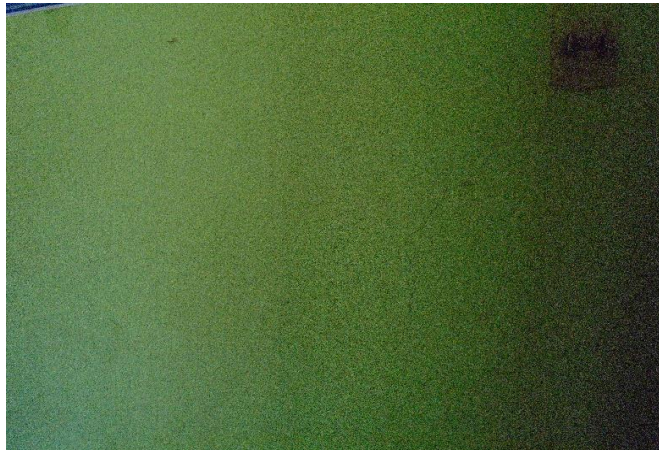
FISURAS EN MURO

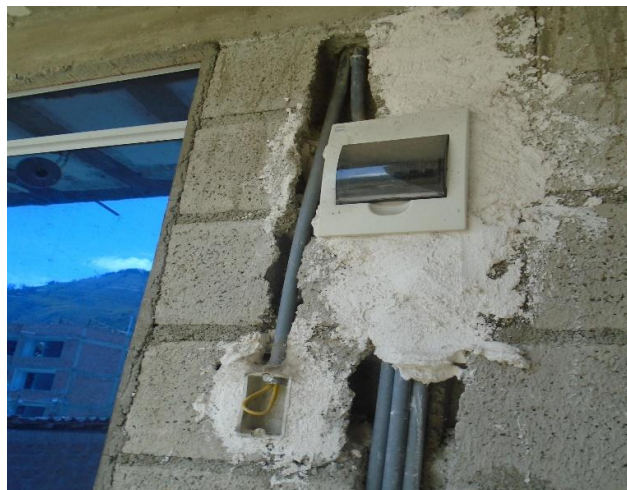
INADECUADAS INSTALACIONES

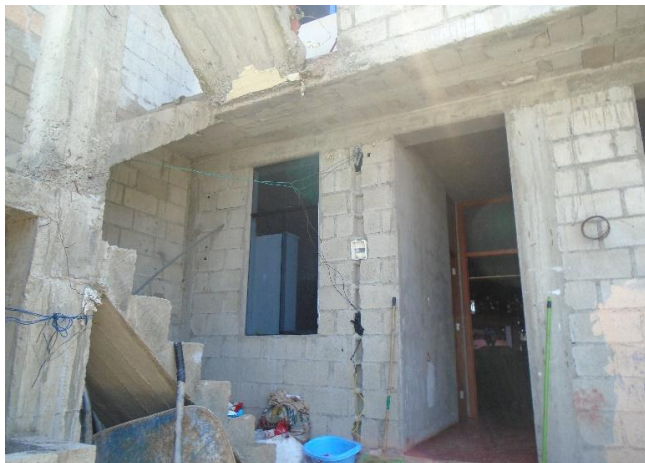
MUROS CORTADOS PARA INSTALACIONES

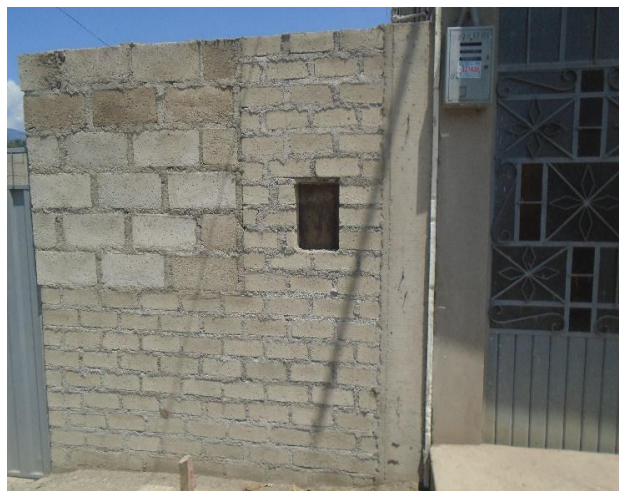
TIENE JUNTA SISMICA

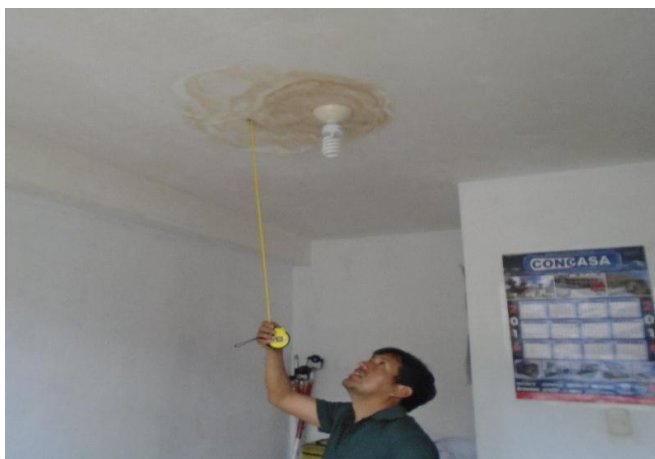
HUMEDAD EN EL TECHO

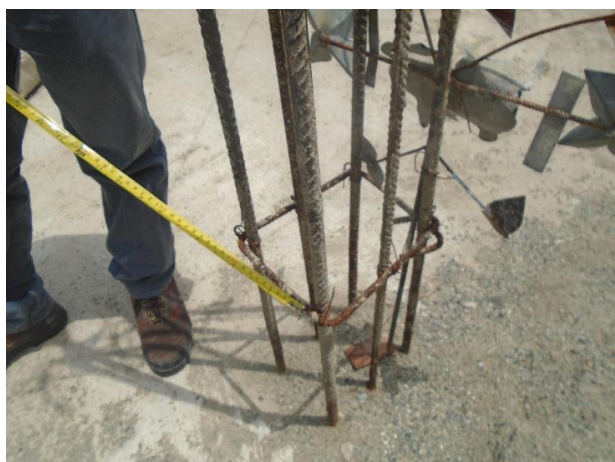
FIERROS OXIDADOS

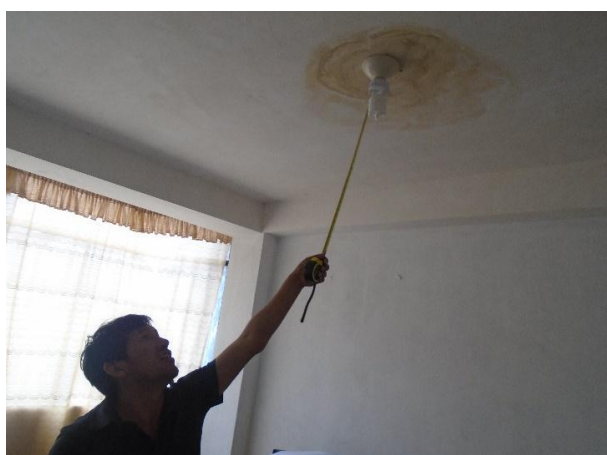
HUMEDAD EN TECHO

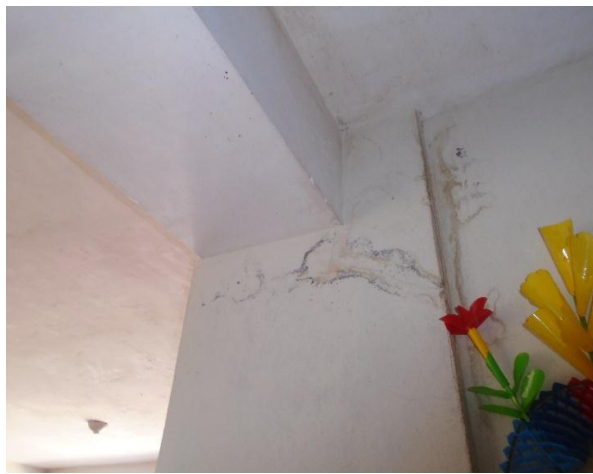
HUMEDAD EN MURO

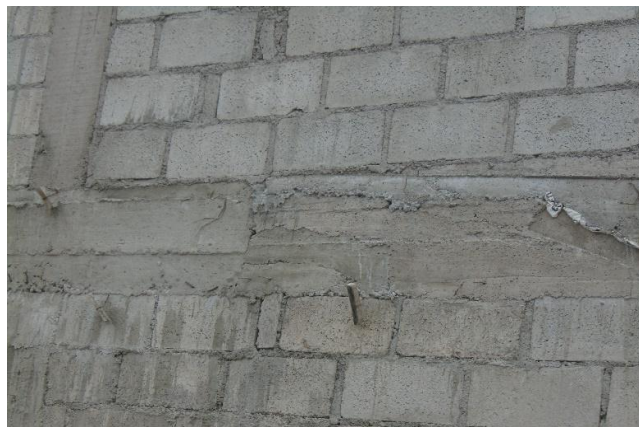
JUNTA FRIA EN VIGA

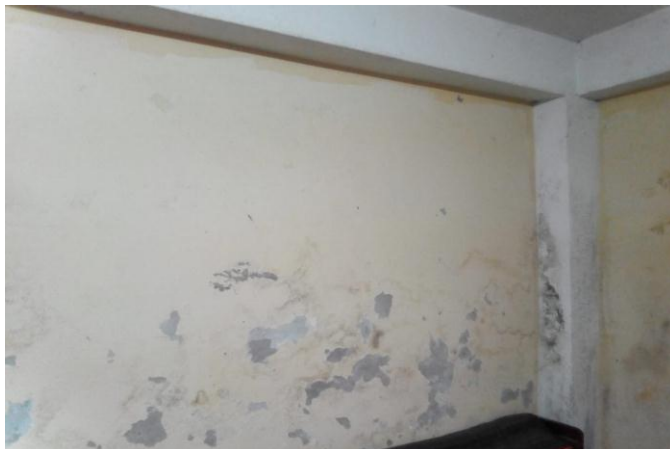
HUMEDAD EN EL MURO
